Kupariputkien pistekorroosio – tapaustutkimus

LOPPURAPORTTI

Suomen Vesilaitosyhdistys ry

30.4.2026

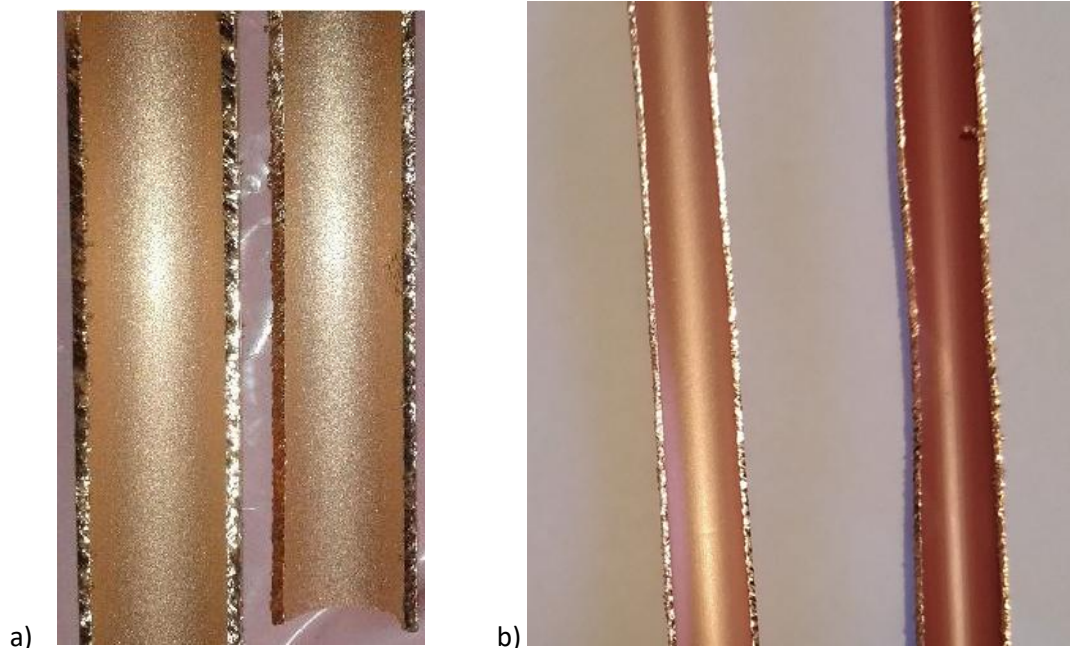
Yhden valmistajan kupariputken sisäpinta on vaalea ja karhean näköinen mattapintainen, ja tuntuu myös karhealta (kuva 1 a).

Kuva 1. Käyttämättömien kupariputkien sisäpinnat. Kupariputket: suora 12 mm kova R290, tyyppi hyväksytty käyttövesiasennuksiin Suomessa, kuvassa b) putket kahdelta eri valmistajalta, joista vasemmanpuoleinen putki on myös kuvassa a).

Tulokset tukevat kirjallisuudessa ja patenteissa mainittuja kupariputkien sisäpintojen käsittelymenetelmien muutoksia. Kuvien 1, 2, 4 ja 5 mukaisten käyttämättömien kupariputkien sisäpintojen epätasaisuudet ja värerot lisää pistekorrosioriskiä.

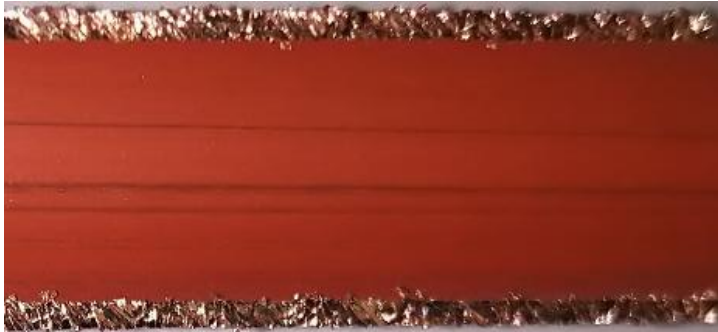
Toisen putkivalmistajan kupariputken sisäpinta on punertava ja pinnalla on koko putken pituisia tummia raitoja (kuva 2). Sisäpinta tuntuu kohtuullisen sileältä.

Kuva 2. Käyttämättömän kupariputken sisäpinnalla tummia raitoja (kupariputki suora kova R290, tyyppihyväksytty käyttövesiasennuksiin Suomessa). Kuvassa punainen väri on korostunut, todellinen värisävy näkyy kuvassa 1 b) oikea putki.

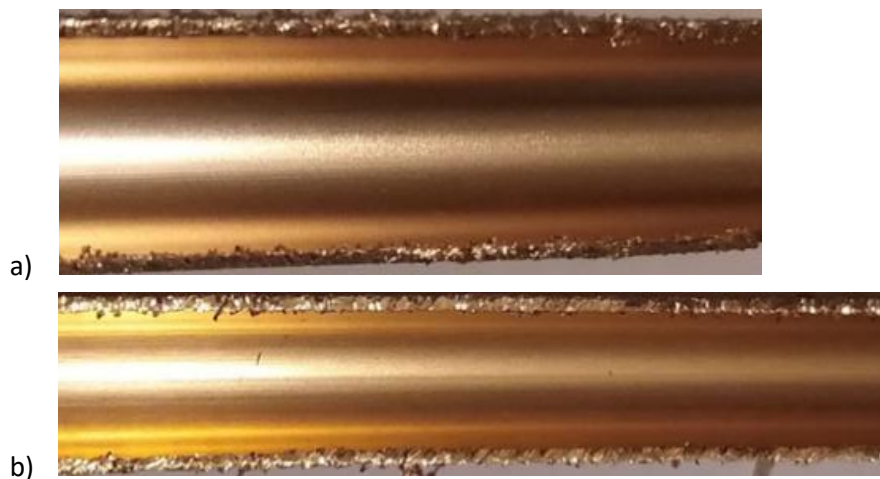
Kolmannen putkivalmistajan kupariputkien sisäpinnat ovat kirkkaita ja sileitä kuten kupariputket ennen 2000-lukua. Sisäpinta on tasaisen värinen. Kuvattaessa valo heijastuu sileästä pinnasta, josta aiheutuu varjoja kuvaan (kuva 3).

Kuva 3. Käyttämättömien kupariputkien sisäpinnat sileitä (kupariputki suora puolikova, soveltuu käyttövesiasennuksiin Suomessa). Kuvassa a) 15 mm ja b) 10 mm.

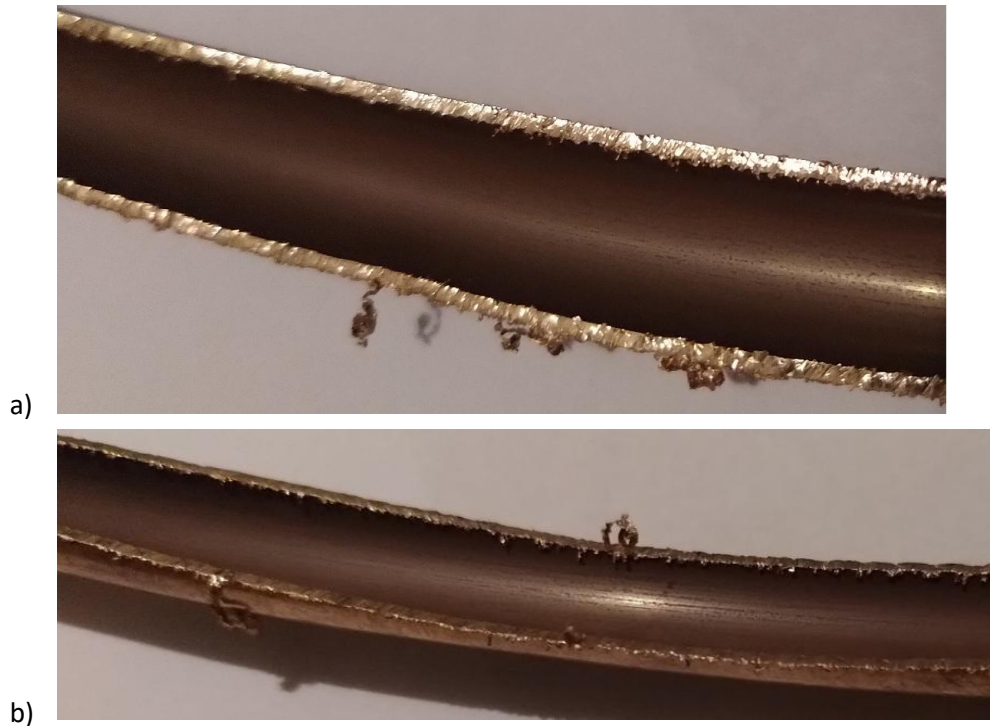
Tarkasteltu kieppiputki on pehmeäksi hehkutettu kupariputki. Kieppiputken sisäpinta on tumman ruskea, ja sisäpinnassa on hyvin tummia (lähes mustia) pisteitä ja viivoja (kuva 4).

Kuva 4. Käyttämättömän kieppi kupariputken sisäpinta (10 mm R220, tyyppihyväksytty käyttövesiasennuksiin Suomessa) eri kuvakulmista a) ja b).

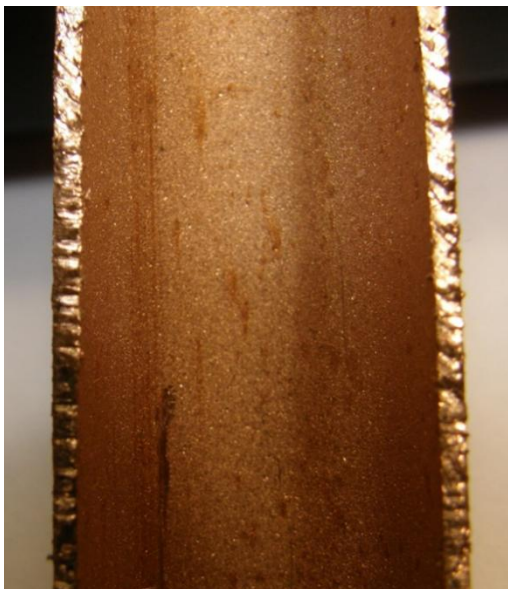
Kupariputken pidemmässä varastoinnissa tulee sisäpinnan värierot esiin vasta, kun putki on ollut jonkin aikaa ilman kanssa tekemisessä (kuva 5).

Kuva 5. Käyttämättömän kupariputken sisäpinta (tyyppihyväksytty käyttövesiasennuksiin Suomessa) noin 1 vuoden säilytyksen jälkeen.

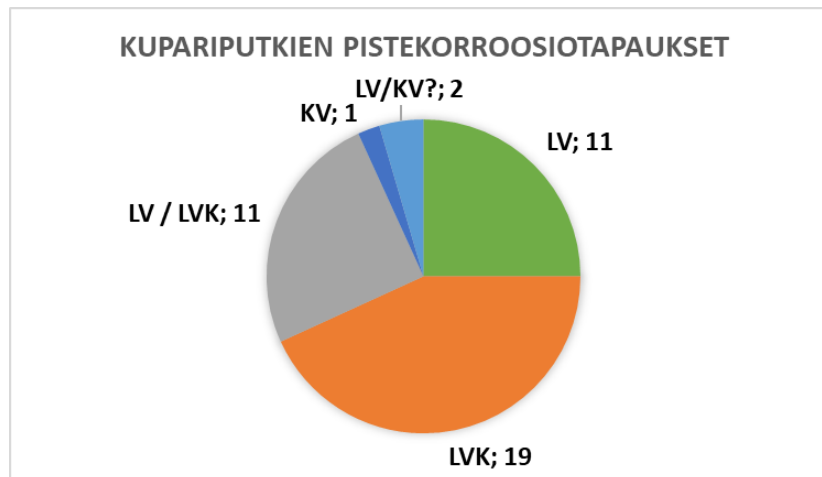
Kuva 6. Kyselyyn vastanneiden ja haastattelujen perusteella kupariputkien pistemäisten korroosiotapausten jakauma kylmän käyttöveden (KV), lämpimän käyttöveden (LV) ja lämminvesikierron (LVK) putkistoissa. Kahdessa kohteessa (LV/KV?) ei varmistunut, oliko LVn lisäksi KV-putkistossa pistekorroosiota.

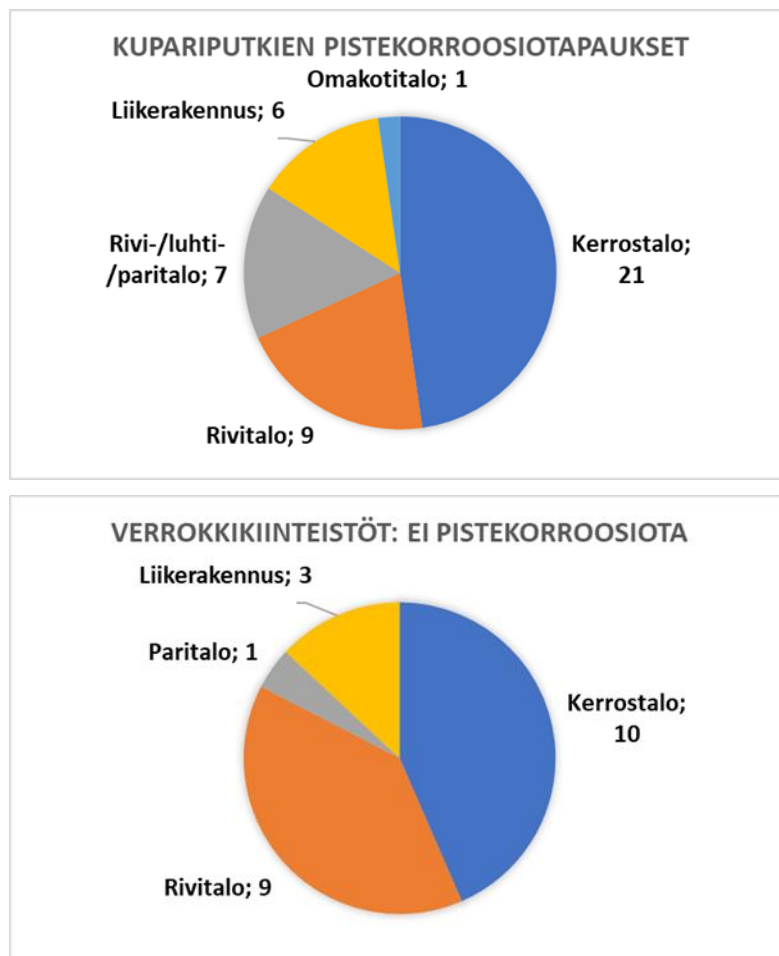
Pistemäisiä kupariputkien syöpymiä oli erilaisissa kiinteistöissä, yhteensä 44 kiinteistöä (kuva 7). Rivitalo- ja kerrostalokohteissa oli useammassa asunnossa todettu pistekorroosiota. Kupariputken kesto vaihteli kahdesta vuodesta noin 20 vuoteen ennen pistemäisen korroosion ilmenemistä (kuva 8).

Kiinteistöille, joissa havaittu pistekorroosiota, kartoitettiin samalta vedenjakelualueelta verrokkikiinteistöjä (kriteerit kpl 2), joissa ei ole havaittu kupariputkien korroosiota. Verrokkikiinteistöjä tarkasteltiin yhteensä 23 kpl, (kuva 7).

Kuva 7. Kupariputkien pistemäisten korroosiotapausten ja verrokkien jakauma erilaisissa kiinteistöissä.

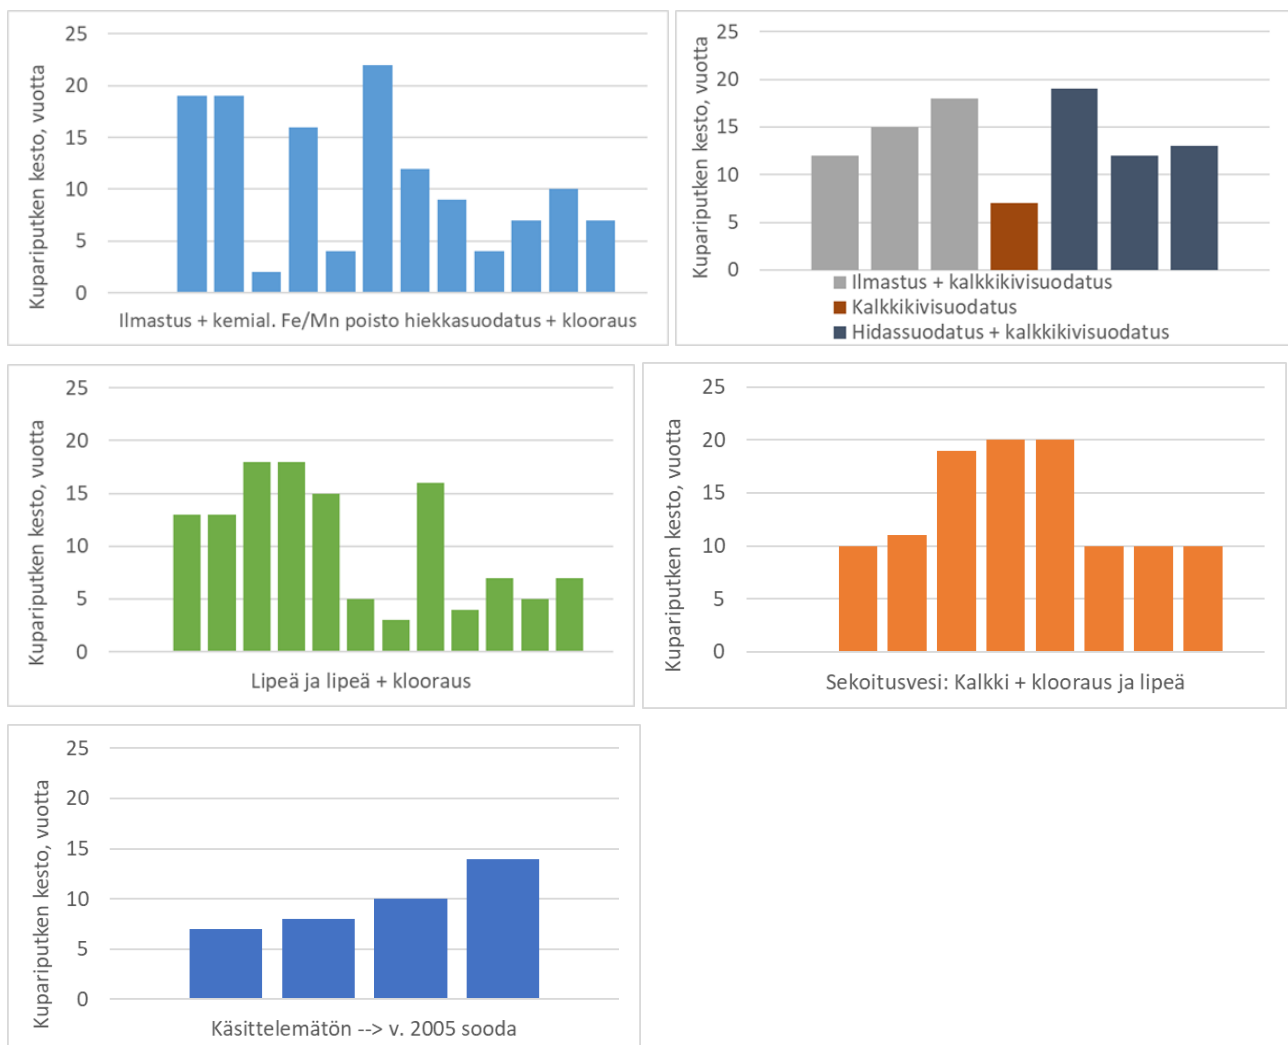
Kiinteistöihin johdetaan talousvettä pohjavesilaitoksilta, joiden vedenkäsittelymenetelmät olivat erilaisia kupariputkistojen käyttöönoton aikaan (kuva 8). Vesilaitoksilla alkalointi oli toteutettu kalkkikivisuodatuksella, sooda-, kalkkivesi- tai lipeän annostuksella, kahdeksalle kiinteistölle johdettiin sekoitusvettä lipeälaitokselta ja kalkkivettä käyttävältä laitokselta, kahdella laitoksella pH-arvoa nostettiin ilmastuksella. Kahdella vesilaitoksella alkalointiin on yhdistetty raudanpoisto pika- tai hidassuodatuksella sekä klooraus, ja talousvettä johdettiin 15:lle kiinteistölle. Yhden kiinteistön talousveteen sekoittui talousvettä myös tekopohjavesilaitokselta. 2000-luvulla vesilaitoksiin on asennettu lisäksi UV-desinfiointi.

Kuva 8. Kupariputkien pistemäisten korroosiotapausten kiinteistöille johdetun talousveden käsittely vesilaitoksella verrattuna kupariputken keston vuosina.

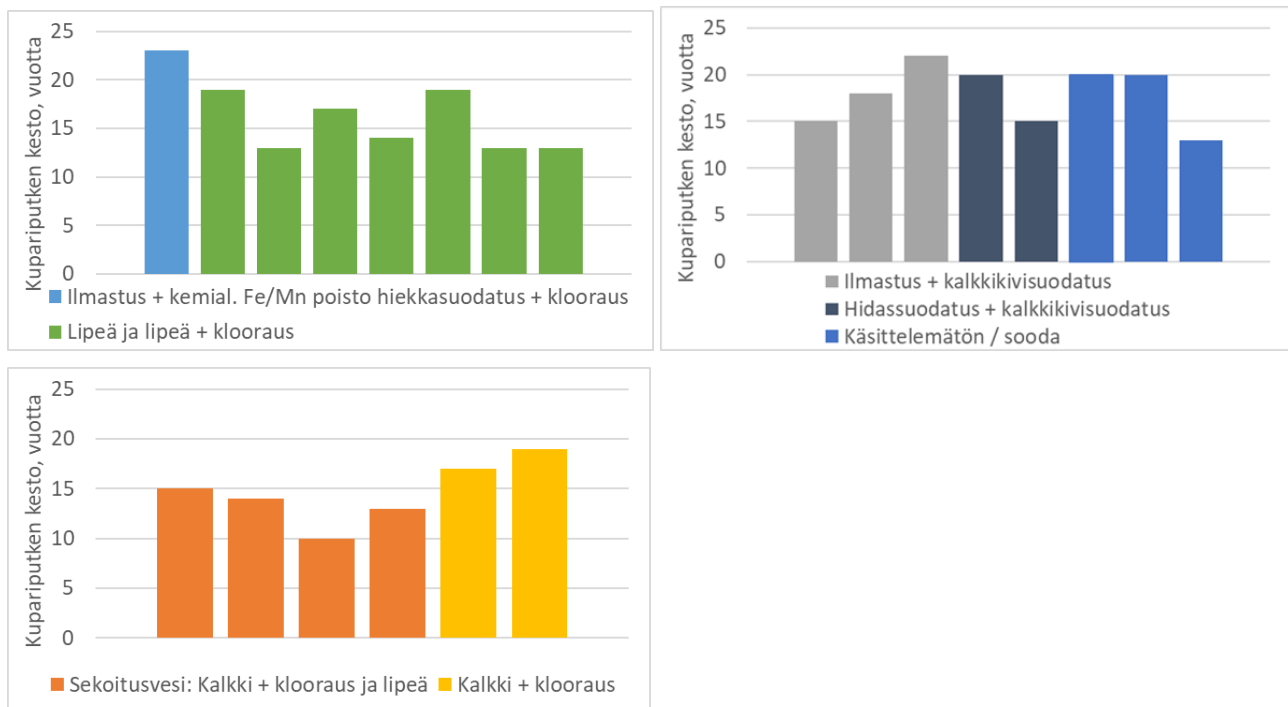
- kupariputkien käyttöönotto vuoden sisällä (+/-1) verrattuna kiinteistöihin, joissa havaittu pistemäistä korroosiota
- asuntoja verrokkikiinteistöissä on vähintään 655 kpl + liikerakennukset
- verrokkikiinteistöissä tiedon keruun hetkellä kupariputken kesto ollut 10 – 23 vuotta (kuva 9)

Verrokkikiinteistöille johdetaan talousvettä samoilta vesilaitoksilta kuin kiinteistöille, joissa havaittu pistemäistä kupariputken korroosiota, joten vesilaitosten vedenkäsittely ja alkalointi on sama (kuva 9).

Kuva 9. Verrokkikiinteistöille (ei havaittu pistekorrosiota) johdetun talousveden käsittely vesilaitoksilla verrattuna kupariputken keston vuosina.

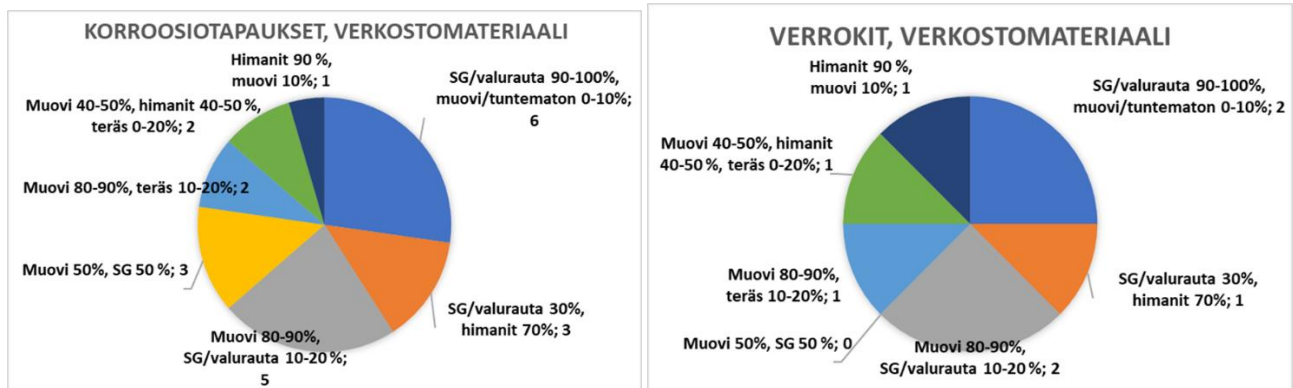
Verkostomateriaalit vaihteli vesilaitoksen ja pistekorrosiokiinteistön sekä vastaavasti vesilaitoksen ja verrokkikiinteistön välillä. Osa verkostoista oli 100% muovia, 100% valurautaa, näiden sekoitusta tai osittain himaniittia tai terästä. Verkostomateriaalilla ei havaittu merkittävää kupariputkien pistekorrosion esiintymiseen.

Kuva 10. Verkostomateriaalien jakaumat talusveden johtamiseen vesilaitoksien ja kiinteistöjen (korrosio ja verrokki) välillä, arvot (%) pyöristetty. SG = pallografiittirauta.

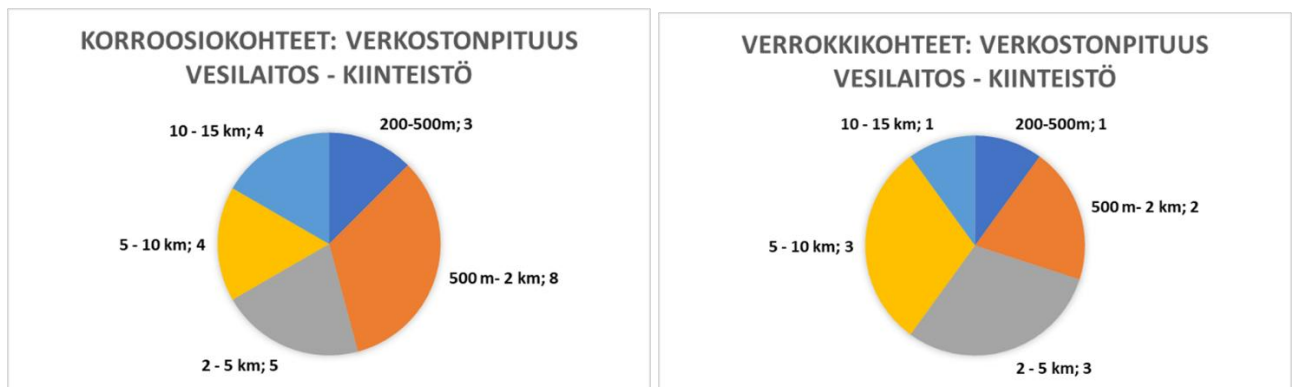
Talusvesiverkoston pituudella vesilaitoksen ja kiinteistön välillä ei havaittu olevan vaikutusta kiinteistöjen kupariputkien pistekorrosion esiintymiseen (kuva 11). Lähimmät kiinteistöt, joissa havaittu pistemäistä korroosiota, ja vastaavasti verrokkikiinteistö sijaitsivat noin 200 metrin päässä vesilaitoksesta. Kauimpiin kiinteistöihin oli vesijohtoa 10 – 15 km vesilaitokselta.

Kuva 11. Verkostopituuksien jakaumat talusveden johtamiseen vesilaitoksien ja kiinteistöjen (korrosio ja verrokki) välillä.

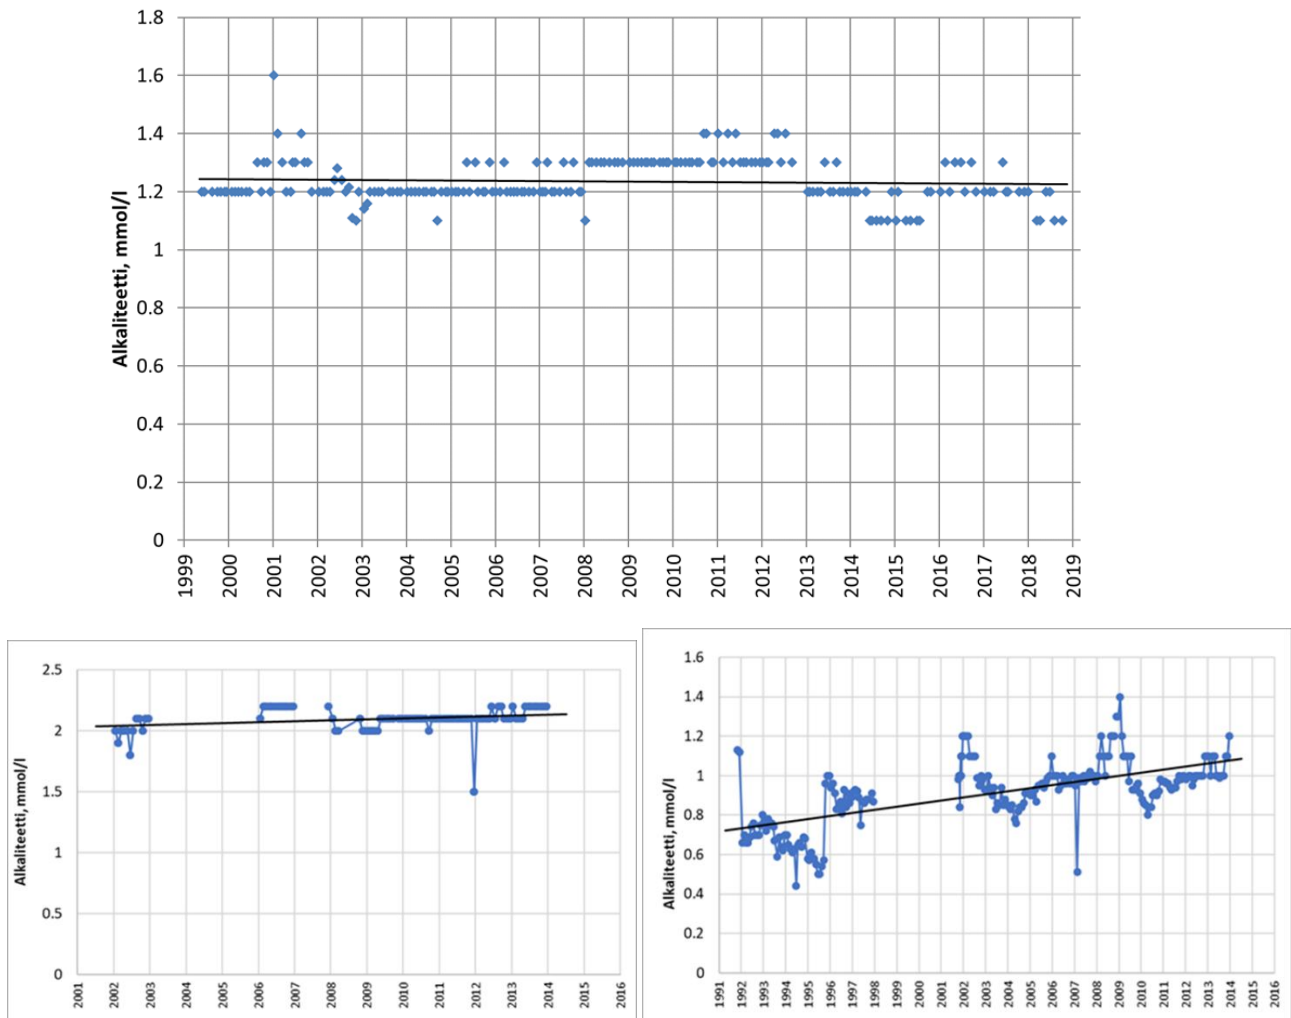
Talousvedenlaatu on erilaista eri vedenjakelualueilla. Talousveden syövyttävyyden ja kupariputkien korroosioriskien vähentämiseksi alkaliteetin suositus on $>0,6$ mmol/l, mieluiten $>0,8$ mmol/l (Valvira 2024, VVY 2022), myös 2000-luvulla. Kiinteistöille (korroosiokohde, verrokki) johdettujen talousvesien alkaliteetti on ollut suositusten mukaista ja hyvällä tasolla 0,7 – 2,1 mmol/l, osassa talousvesiä tasaista 20 vuotta (kuva 12). Vanhemmissa julkaisuissa suositellut alkaliteettitasot jopa 3 – 4,9 mmol/l ovat liian korkeita Suomen talousvesille (taulukko 1).

Kuva 12. Talousveden alkaliteetin vaihtelu 15 – 20 vuoden aikana kiinteistöille, joissa havaittu kupariputken pistemäistä korroosiota ja verrokikiinteistöille (ei havaittu korroosiota). Vedenkäsittely: yläkuva raudan ja mangaaninpoistosuodatus + lipeä, alakuva vasenpuoli kalkkikivisuodatus ja oikeapuoli hidassuodatus + kalkkikivisuodatus.

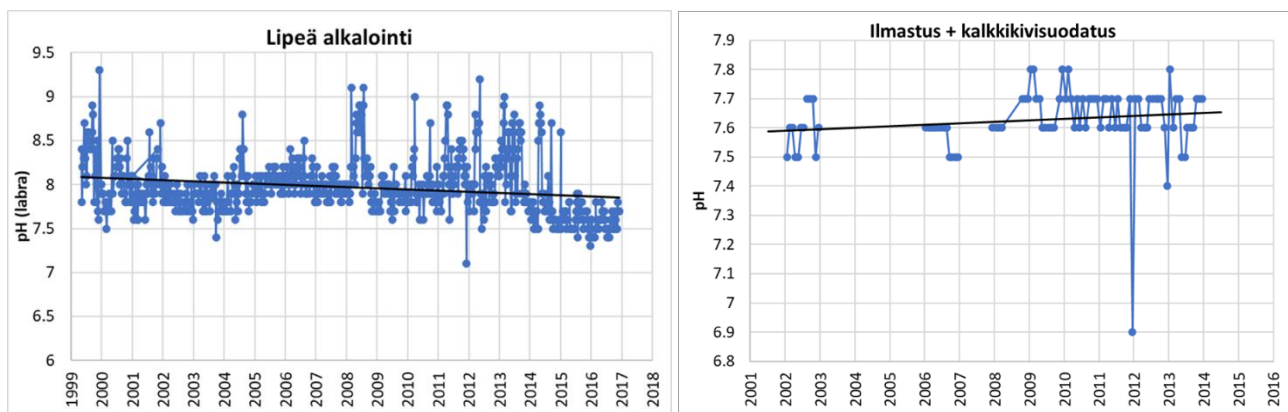
Kupariputkien pistekorroosion vähentämiseksi on esitetty ohjearvo, jonka mukaan veden pH:n tulisi olla $>7,5$ (VVY 2022, Valvira 2024). Kiinteistöille (korroosiokohde ja verrokki) johdettujen talousvesien pH-arvo oli keskimäärin pääosin suositusten mukainen. Osalla vesilaitoksia talousvesien pH-arvo on ollut tasainen ja osalla pH-arvo on vaihdellut (kuva 13). Kahden vesilaitoksen talousveden pH-arvo keskimäärin alitti suositustason 7,5 mutta oli talousvesiasetuksen mukainen STM:n 1352/2015 (ent. 461/2000). Yhden vesilaitoksen käsittelemätön talousvesi 2000-luvun alussa oli luontaisesti pH:n, alkaliteetin ja kovuuden suositusten mukainen. Vedenkäsittelyprosessien ilmastus + kalkkikivisuodatus ja pelkkä kalkkikivisuodatus tuottama talousvesi on pH-arvon suhteen yleensä tasainen. Lipeä alkaloinnissa voi esiintyä isoa vaihtelua riippuen lipeän syötön toteutuksesta (kuva 13).

*Kuva 13. Talousveden pH-arvon vaihtelu 15 – 20 vuoden aikana verrokki kiinteistöille (ei havaittu kupariputken pistekorroosiota) ja kiinteistöille, joissa havaittu kupariputken piste-
mäistä korroosiota. Esimerkkinä vedenkäsittely: vasen kuva lipeä alkalointi, oikea kuva il-
mastus + kalkkikivisuodatus.*

Alhaisempi talousveden pH-arvo $pH < 7,5$ hidastaa kupariputkien passivoitumista, mutta ei estä sitä. Veden pH-arvon vaihdeltaessa kuparimetalli pyrkii tasapainotilaan talousveden kanssa.
